Chuyện cây cầu I-35W tại Minneapolis.

Lê Thành Trinh

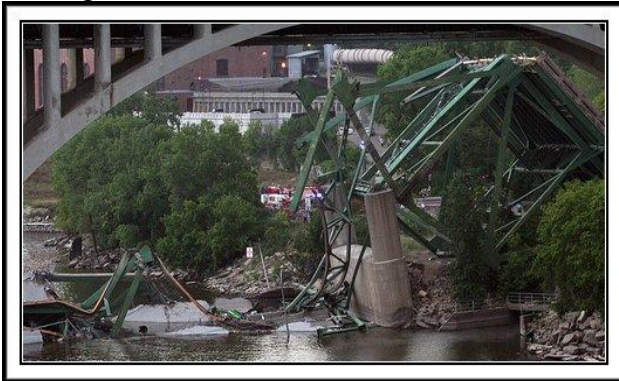
a) Các gusset plates không đúng tiêu chuẩn. *Gusset plates* là những miếng thép dẹp để nối các thanh đà cầu với nhau bằng những đinh tán *rivet*. Các miếng thép này tuy nhỏ nhưng rất quan trọng vì là mối nối và là nhược điểm của đà cầu. Các mảnh của các gusset bị gãy được tìm thấy cho biết là chiều dày của những

miếng này không đủ tiêu chuẩn. Các đà cầu có rất nhiều gusset với kích thước khác nhau và làm bằng những loại thép khác nhau. Vì không tìm được bản tính của các gusset ở các hồ sơ còn lưu trữ nên không rõ là hãng thiết kế đã tính trật hay nhà thầu làm cầu đã nhầm lẫn khi chọn bề dày của các miếng này.

b) Các gia trọng do việc sửa cầu. NTSB cho biết là nhà thầu đang sửa cầu đã trải 99 tấn (ton) cát trên mặt cầu và tồn trữ 191 tấn vật liệu khác trên những chỗ có những miếng gusset bị gãy. Các gia trọng này đã làm các gusset, thiết kế không đủ sức chịu, bị gãy và làm sập cầu.

Cầu I-35W bị gãy và làm sập cầu
