Chuyện cây cầu I-35W tại Minneapolis.

Lê Thành Trinh

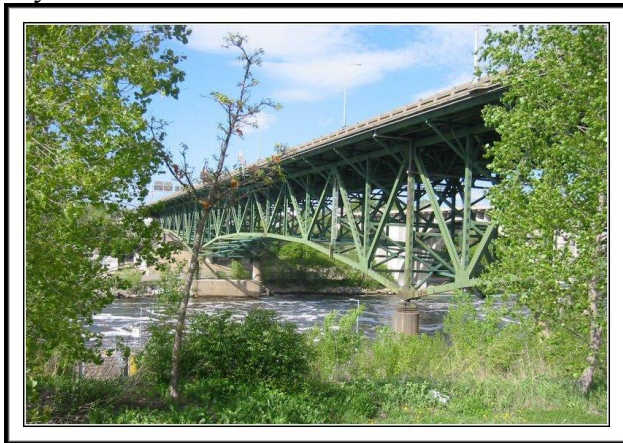
Mississippi River Bridge (1964-2007)

Cầu đã được sửa chữa nhiều lần, và kể từ năm 1990, các toán tu bổ đã nhận thấy có những vết nứt ở các thanh đà cầu. Năm 2005, cầu đã được đánh giá là yếu (*structurally deficient*) và được dự trù sẽ thay thế vào năm 2020.
