MỘT CẢNH BẮN ĐÁ TRÊN ĐÈO AN-KHÊ

Hà thúc Giảng

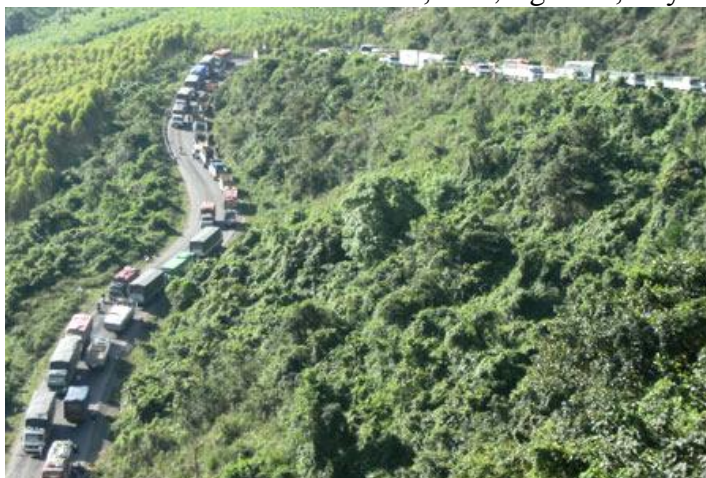
Việc canh tân Quốc Lộ, đặc biệt là qua đèo An-Khê, mặc dầu đã hoàn thành theo tiêu chuẩn, nhưng vì đường chạy qua sườn núi và núi đã được cắt cho có tầm cao độ theo đồ án dự trù cũng như độ nghiêng dốc cắt cần thiết để tránh đất sập, nhưng vì mùa mưa hằng năm kéo dài đã tạo nên sự xói mòn, và đất đá trên sườn núi ở phía cắt thường hay đổ ra mương dọc theo đường, vai đường và lắm lúc chặn cả mặt đường.

Nếu thể tích tảng đá bị lăn ra mặt đường nhỏ, xe ủi có thể ủi đất đá choán mặt đường để giải toả mặt đường cho xe cộ lưu thông. Nhưng nếu tảng đá quá lớn, trọng lượng tảng đá quá nặng, xe ủi đẩy không nổi, thì phải cần dùng đến mìn để bắn đá thành từng tảng nhỏ mà xe ủi có thể ủi xuống vực được, để mở lại đường cho xe cộ lưu thông.

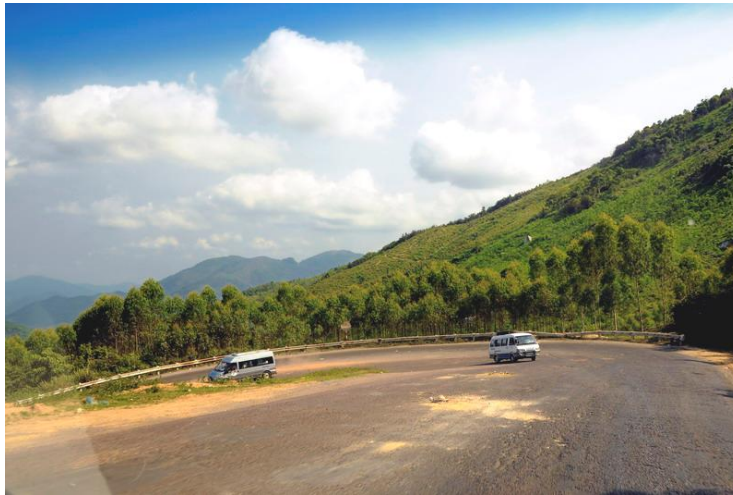
Lý do, là thế đất, đá, cũng như cây cối có rễ bao bọc các tảng đá và các sườn đồi đã ổn định cả trăm, ngàn năm, đâu đã yên vị ở đó. Dầu

mưa dầm gió bắc ướn dầm, và lay động cây cối, nước chảy trên mặt do mưa dầm đã chảy theo mức độ ổn định, an toàn, không còn hiện tượng xói mòn phá hoại.

Đến nay, lúc sườn đồi, lưng đèo, bị cắt đi vì đường được canh tân hay cải lộ tuyến, nước chảy trên mặt do trời mưa được chảy theo điều kiện mới, không còn thế ổn định, sự thấm thấu nước mưa vào lòng đất cũng có mức độ nhanh hơn, do đó, sự xói mòn trong mùa mưa phá mất sự thăng bằng đất ở đèo núi, tại các vị trí vừa mới canh tân hay cải lộ tuyến. Đất dưới chân đá tảng bị thấm thấu nhanh và tạo nên sức chịu đựng yếu kém, đồng thời sự xói mòn do nước chảy trên mặt khi mưa cũng nhanh chóng hơn, làm cho khối đá tảng lớn dễ mất thăng bằng dưới trọng lượng của chính nó. Những điều này đã làm cho đá tảng lớn bị lăn xuống cản trở lưu thông trong những năm đầu cải lộ tuyến hay canh tân trên đường đèo núi cao.
