MỘT CẢNH BẮN ĐÁ TRÊN ĐÈO AN-KHÊ

Hà thúc Giảng

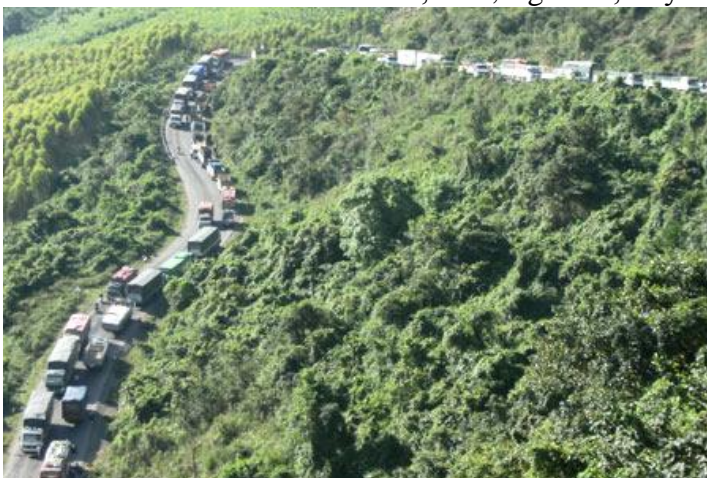
Việc canh tân Quốc Lộ, đặc biệt là qua đèo An-Khê, mặc dầu đã hoàn thành theo tiêu chuẩn, nhưng vì đường chạy qua sườn núi và núi đã được cắt cho có tầm cao độ theo đồ án dự trù cũng như độ nghiêng dốc cắt cần thiết để tránh đất sập, nhưng vì mùa mưa hằng năm kéo dài đã tạo nên sự xói mòn, và đất đá trên sườn núi ở phía cắt thường hay đổ ra mương dọc theo đường, vai đường và lắm lúc chặn cả mặt đường.

Nếu thể tích tảng đá bị lăn ra mặt đường nhỏ, xe ủi có thể ủi đất đá choán mặt đường để giải toả mặt đường cho xe cộ lưu thông. Nhưng nếu tảng đá quá lớn, trọng lượng tảng đá quá nặng, xe ủi đẩy không nổi, thì phải cần dùng đến mìn để bắn đá thành từng tảng nhỏ mà xe ủi có thể ủi xuống vực được, để mở lại đường cho xe cộ lưu thông.

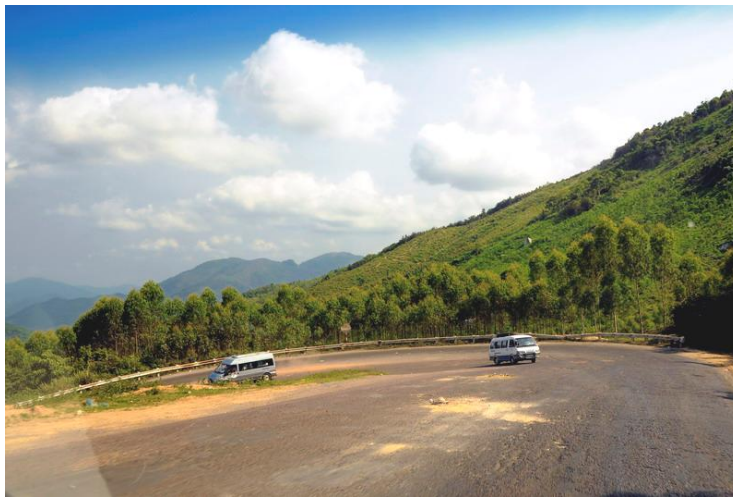
Lý do, là thế đất, đá, cũng như cây cối có rễ bao bọc các tảng đá và các sườn đồi đã ổn định cả trăm, ngàn năm, đâu đã yên vị ở đó. Dầu

mưa dầm gió bắc ướn dầm, và lay động cây cối, nước chảy trên mặt do mưa dầm đã chảy theo mức độ ổn định, an toàn, không còn hiện tượng xói mòn phá hoại.
